РЕЗУЛЬТАТИ ТЕХНІЧНОГО ОБСТЕЖЕННЯ ГОЛОВНОГО ЛІКУВАЛЬНОГО КОРПУСУ (БУДІВЛЯ ПІД ЛІТЕРОЮ А-2) ТА ГАРАЖУ (БУДІВЛЯ ПІД ЛІТЕРОЮ Б) У МІСТІ ЛЬВОВІ

Бурчєня С., Віхоть С. Результати технічного обстеження головного лікувального корпусу (будівля під літерою А-2) та гаражу (будівля під літерою Б) у місті Львові

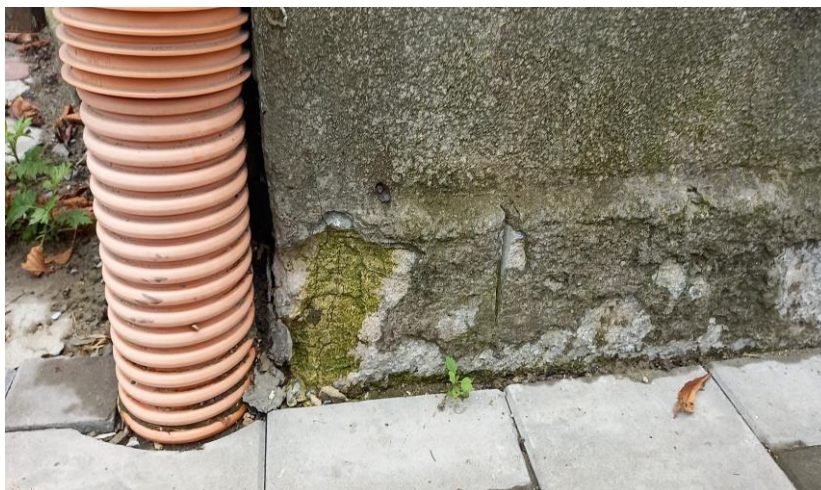
Дефекти: сліди вологи з внутрішньої частини будівлі на цокольних стінах будівлі, відпадання штукатурки місцями, вивітрювання розчину зі швів, окремі тріщини та вибоїни у коридорі, корозія металевих кутників перемичок, зафіксована тріщина на висоту першого та другого поверхів по фасаду будівлі, наскрізні механічні отвори (рис. 3–5).

Рис. 3. Тріщини та відпадання оздоблювального шару в цоколі будівлі

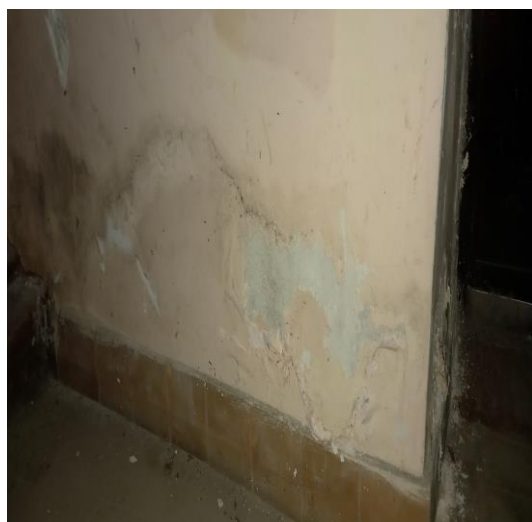
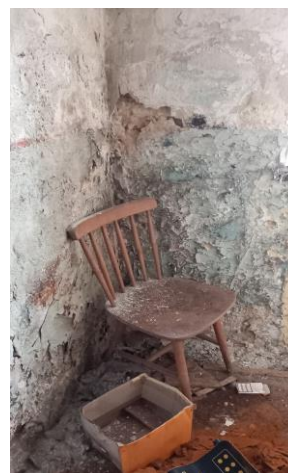
Рис. 4. Сліди вологості на стінах фундаментів; відпадання штукатурного шару; грибок та пліснява

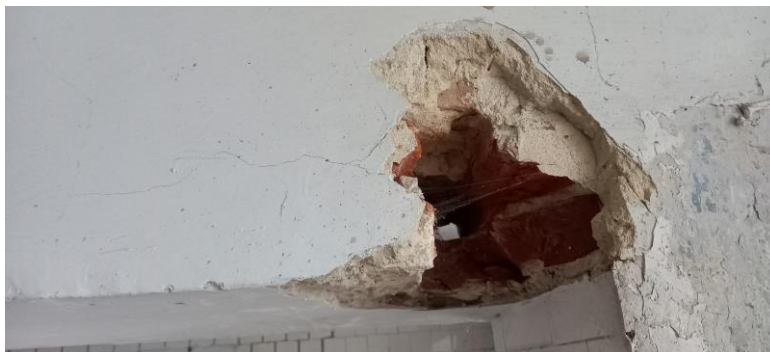
Рис. 5. Механічні пошкодження цоколю будівлі

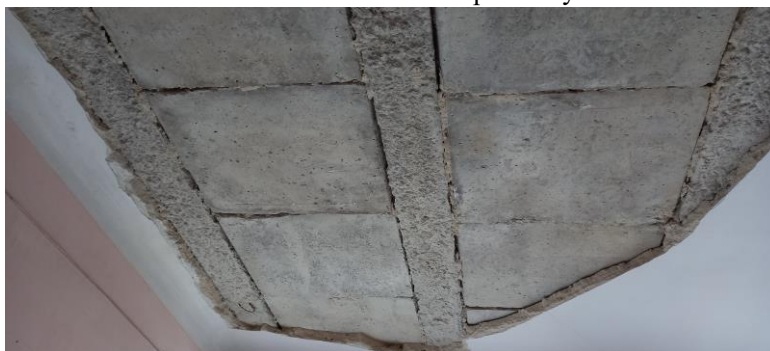
Рис. 6. Частина заміненого дерев'яного перекрыття на збірне залізобетонне між першим та другим поверхами

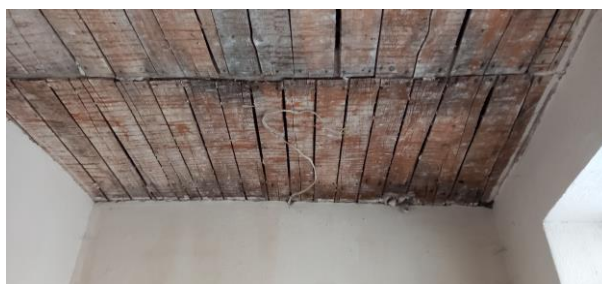
Дефекти: корозія балок, тріщини у штукатурному шарі, окремі вибоїни, замокання, пошкодження дерев'яних балок жучками, гнилизною (рис. 7, 8). Фізичний знос: 41–60 %.

Висновки: технічний стан перекрыття – не придатний до нормальної експлуатації (категорія технічного стану «3»).

Рис. 7. Загальний вигляд перекрыття без штукатурного шару

3	Перекриття	Підсилити балки з надмірними прогинами та ті, які після замокань уражені грибками, розглянути можливість повної заміни дерев'яних перекриттів на збірні залізобетонні типу ТЕРІВВА
4	Дах та покриття	Замінити конструктивні елементи даху та покриття (демонтувати стару покрівлю та виконати нову)
5	Сходи	Реставрувати всі сходові марші будівлі
6	Віконні та дверні конструкції	Замінити або реставрувати дерев'яні дверні та віконні конструкції, заробити відкоси віконних конструкцій з металопластику
7	Підлоги	Замінити підлогу
8	Інженерні мережі	Повністю замінити інженерні мережі будівлі

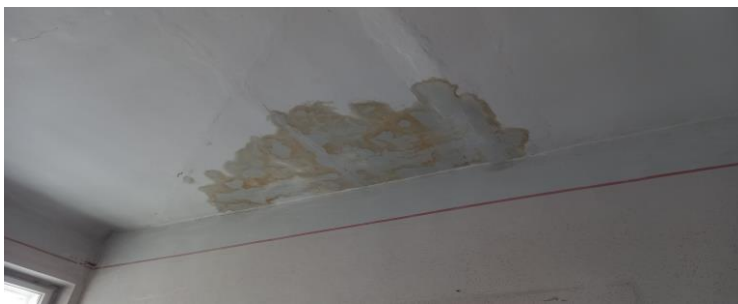
Рис. 8. Сліди замokання перекриття над другим поверхом (протікає дах)

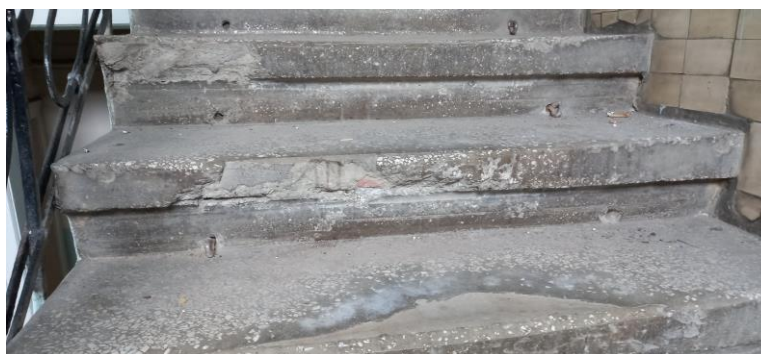
Рис. 9. Вибoїни на бетонних сходах центральної сходової клітки, що сполучає центральний вхід із першим поверхом

Дефекти: поверхня сходів стерта, тріщини уздовж волокон на дошках, пошкодження 30 % сідців, вибоїни на бетонних сходах. Фізичний знос: 21–40 %. Технічний стан сходів – задовільний (категорія технічного стану «2»).

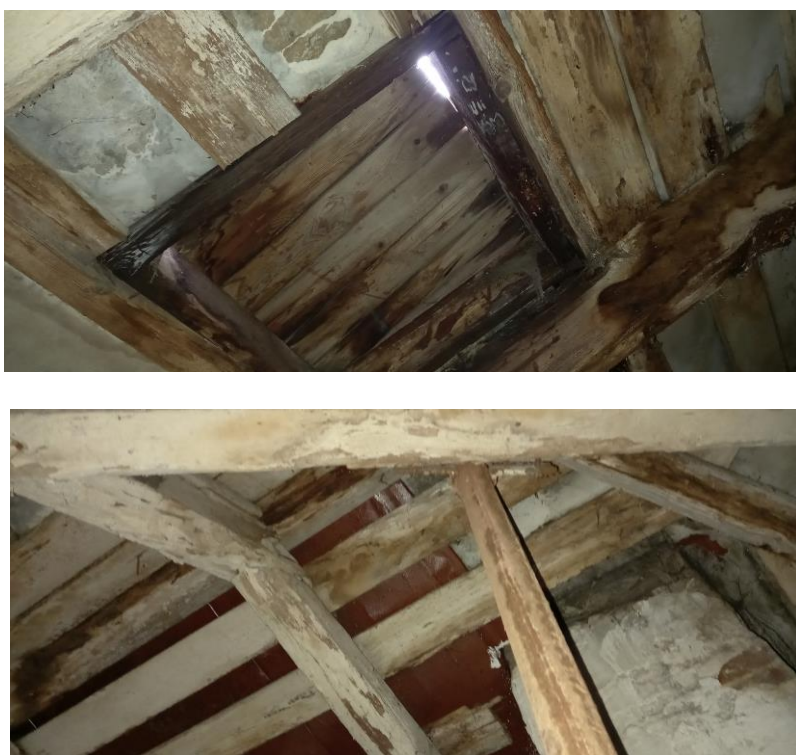
Дефекти: місцями загнивання деревини, грибок, пошкодження жучками, сліди сирості, затікання (рис. 11). Фізичний знос: 41–60 %. Технічний стан даху – не придатний до нормальної експлуатації (категорія технічного стану «3»). Технічний стан покрівлі – не придатна до нормальної експлуатації (категорія технічного стану «3»).

Рис. 11. Загальний вигляд конструктивних елементів даху (сліди трухлявості, розтріскування, затікання)

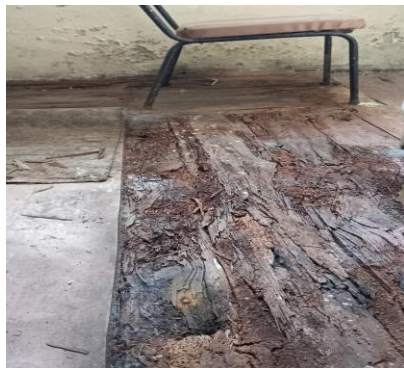
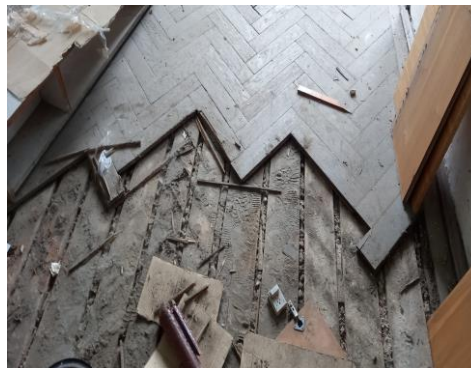
Дефекти: часткова відсутність підлогового покриття, загнивання, будівельне сміття, ураження дощок гнилизною та жучком, стира-

ння дощок, руйнування підлоги, пошкодження плінтусів (рис. 12). Фізичний знос: 61–80 %. Технічний стан підлог – не придатний до нормальної експлуатації (категорія технічного стану «3»).

Рис. 12. Загальний стан підлог обстежуваної будівлі

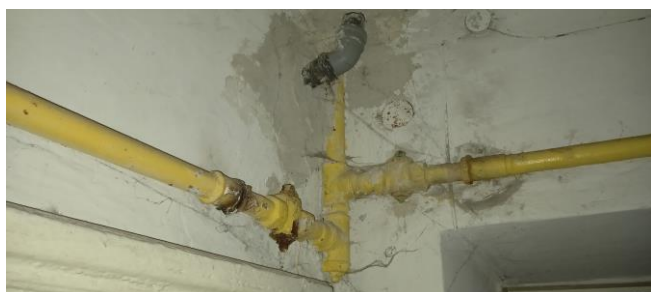
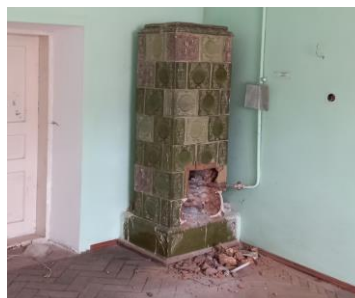
Дефекти: пошкоджені всі газові трубки, які забезпечували пічне опалення, відсутність грубок; демонтована частина інженерних ме-

реж, корозія стояків, сліди частково ремонту системи водопостачання та водовідведення, електромережі. Фізичний знос: 61–80 %. Технічний стан інженерних мереж – не придатний до нормальної експлуатації (категорія технічного стану «3») (рис. 13).

Рис. 13. Загальний стан інженерних мереж
