РЕЗУЛЬТАТИ ТЕХНІЧНОГО ОБСТЕЖЕННЯ ФУНДАМЕНТНОЇ ПЛИТИ АДМІНІСТРАТИВНОЇ БУДІВЛІ ПО ВУЛИЦІ ГОРОДОЦЬКІЙ, 2 У МІСТІ ЛЬВОВІ

Burchenia S., Famuliak Yu., Vikhot S., Hrytsyna O. Results of the technical inspection of the foundation slab of the public building in Horodotska Street, house 2 in the city of Lviv

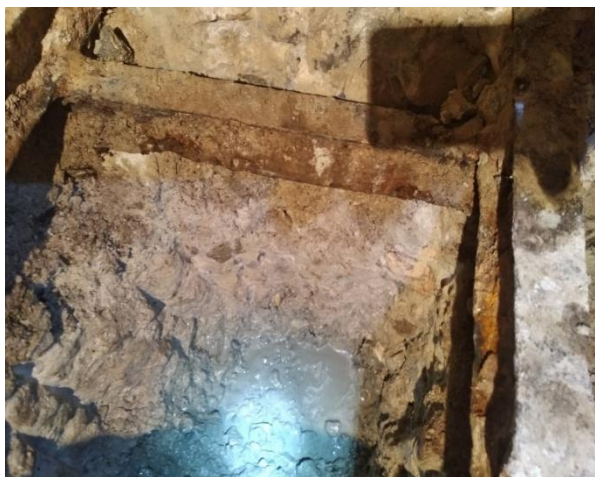
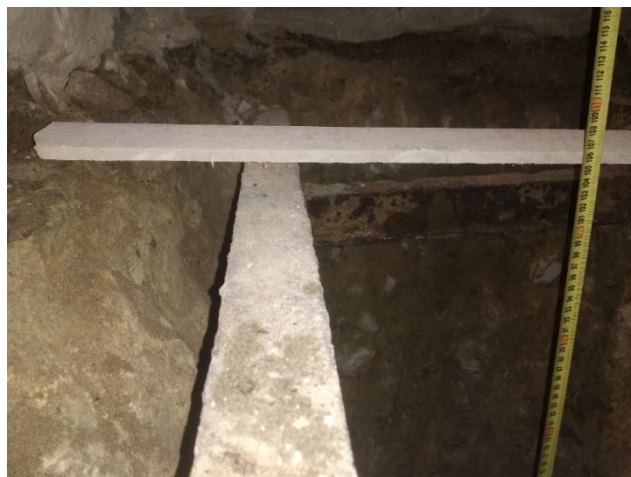
Результати обстежень конструкцій будівлі підвального приміщення такі: фундаментом будівлі є монолітна залізобетонна плита товщиною 90–100 см. Плита складається з трьох площин на різних висотних відмітках з уступами 450 мм, армована двотавровими балками ($h=82-84$ мм) кроком 500×500 мм (таким чином утворюючи армувальну сітку) (рис. 2). Під час обстеження виявлено ділянку фундаментної плити (зі сторони проспекту В. Чорновола) площею приблизно 4 м^2 , де було демонтовано армування (двотаврові балки) та верхній шар бетону товщиною 400 мм, де товщина плити становить 600 мм (рис. 3). Відсоток корозії металу фундаментної плити становить на час обстеження 50–90 % у зв'язку з низьким класом міцності бетону та наявністю у верхній частині плити каналів частково зруйнованих дренажних лотків. Звітрілий бетон плити – це слабозцементований щебінь з уламками цегли, вапняку, частинок кераміки, скла та, відповідно, зумовлює наявність води безпосередньо в тілі залізобетонної плити. Модуль деформації матеріалу фундаменту дуже низький (за результатами обстеження та зі слів геолога, оскільки циліндричні проби матеріалу бетону фундаменту неможливо виконати через крихкість матеріалу) близько 6 МПа, що відповідає класу бетону від C5/7,5 до C8/10, кут внутрішнього тертя 45 градусів, питоме зчеплення – 14 кПа .

Рис. 2. Загальний вигляд армування залізобетонної монолітної фундаментної плити

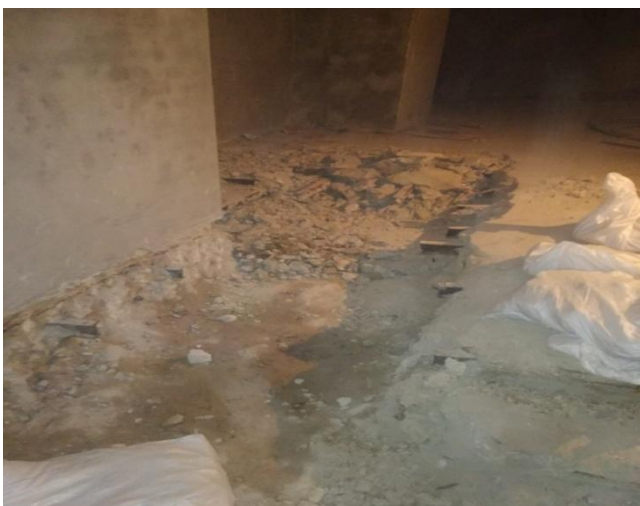
Рис. 3. Ділянка зруйнованої фундаментної плити загальною площею приблизно 4 м, де було демонтовано армування (двограврові балки) та верхній шар бетону на глибину 400 мм

Місце демонтажу частини фундаментної плити слід терміново усунути відновленням бетонного шару та влаштуванням методом захваток штаб під колону К-7 із заведенням армокаркасів відповідних перерізів із включенням їх у роботу як з колоною, так і з фундаментною плитою. У місцях розкриття тріщин фундаментної плити годиться влаштувати водостійкі марки та стежити за їхнім розкриттям. Утім, цей варіант має рекомендаційний характер і потребує детальних проектних розробок у процесі виготовлення проектно-кошторисної документації з реконструкції будівлі.

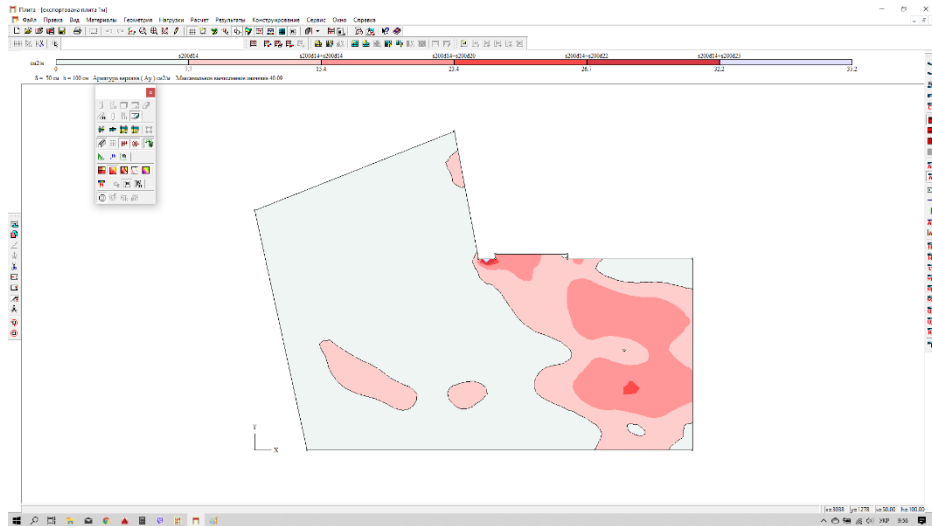
Рис. 4. Необходимое армирование плиты по A_y ($t = 1,0$ м)

Отже, необхідний коефіцієнт армування плити за її товщини 1,0 м становить $51,48 + 40,09 = 91,57 \text{ см}^2$ при існуючому $82,6 \text{ см}^2/\text{м}$.

$$(82,6/91,57) \cdot 100\% = 9,79 \%$$

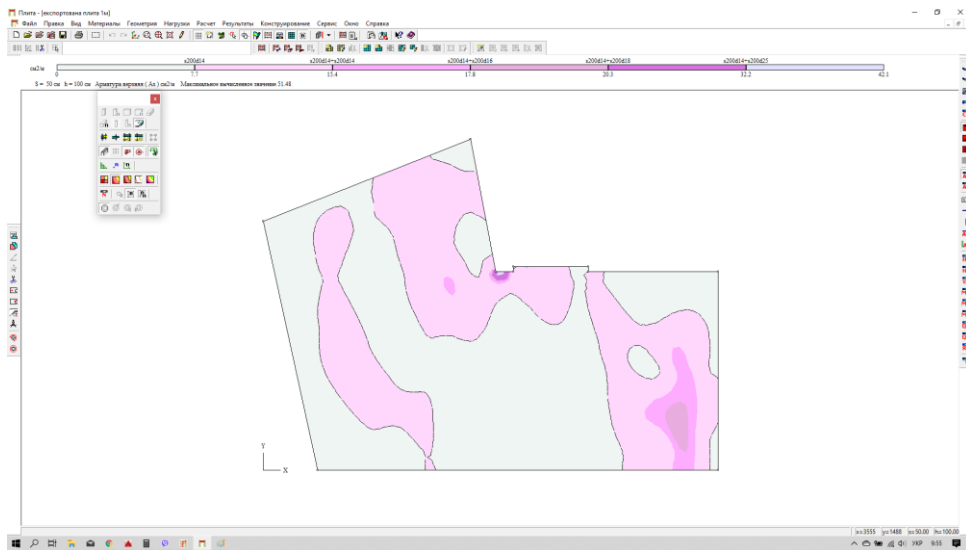
Рис. 5. Необходимое армирование плиты по A_x ($t = 1,0$ м)

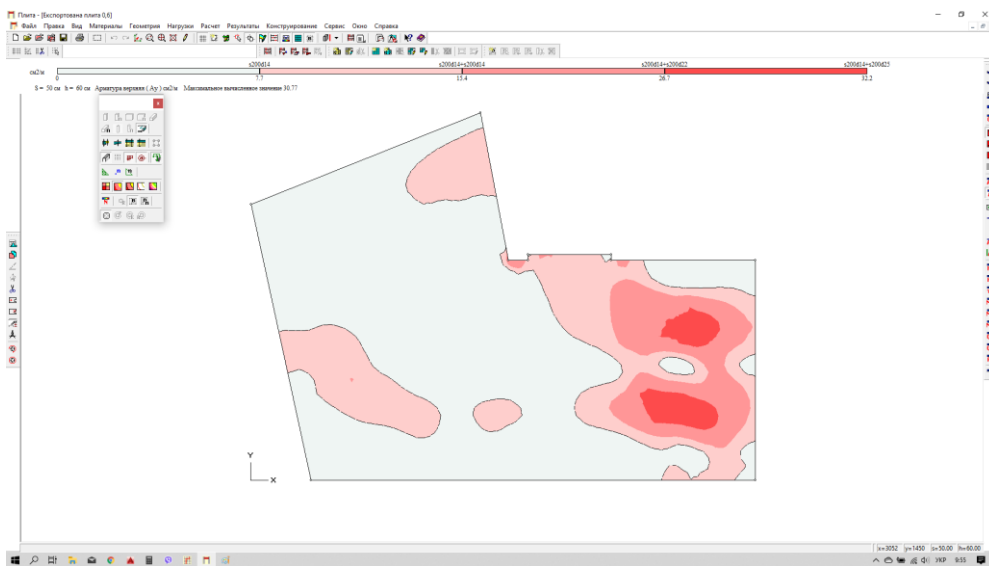
Рис. 6. Необходимое армирование плиты по A_y ($t = 0,6$ м)

За товщини плити 0,6 м становить $30,77 + 46,22 = 76,99 \text{ см}^2/\text{м}$ при існуючому $41,3 \text{ см}^2/\text{м}$.

$$(41,3/76,99) \cdot 100\% = 46,36 \%$$

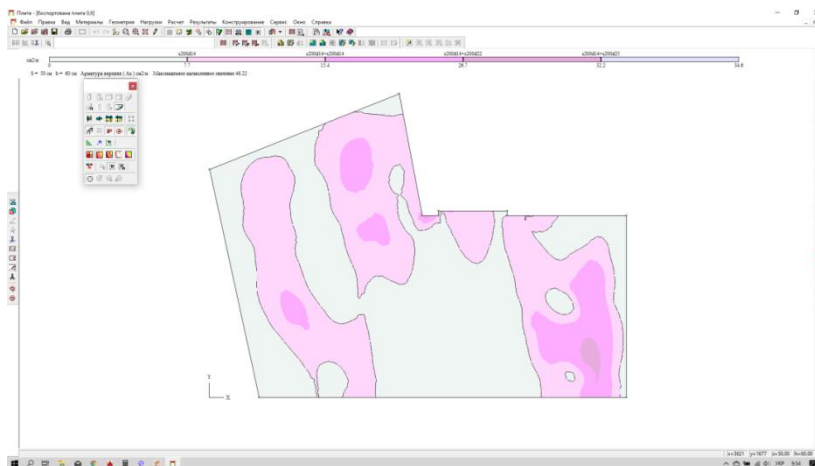
Рис. 7. Необхідне армування плити по A_x ($t = 0,6$ м)
