## РЕЗУЛЬТАТИ ТЕХНІЧНОГО ОБСТЕЖЕННЯ ЗАЛІЗОБЕТОННОГО МОСТУ ЧЕРЕЗ Р. ДЕСНА НА КМ. 23+400 АВТОМОБІЛЬНОЇ ДОРОГИ В М. ТУРБІВ

**Бурчєня С., Віхоть С., Гайда О. Результати технічного обстеження залізобетонного мосту через р. Десна на км. 23+400 автомобільної дороги в м. Турбів**

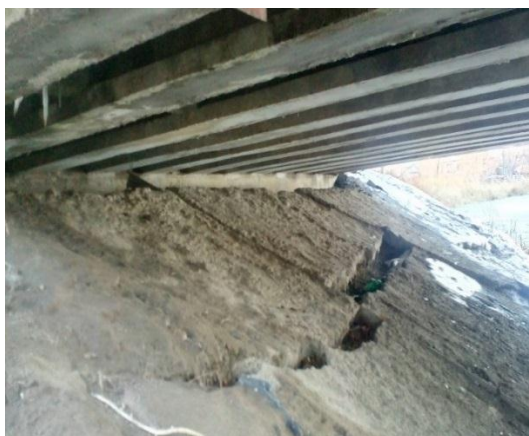
Рис. 2. Загальний вигляд берегової опори №0

Берегові опори №0, №4 – залізобетонні, палеві, обсіпні, без шафових стінок. Кількість паль – сім, висота опор – 1500 мм (рис. 2, 3). Довжина насадки – 10410 мм, висота – 400 мм. Переріз паль – 300х350 мм.

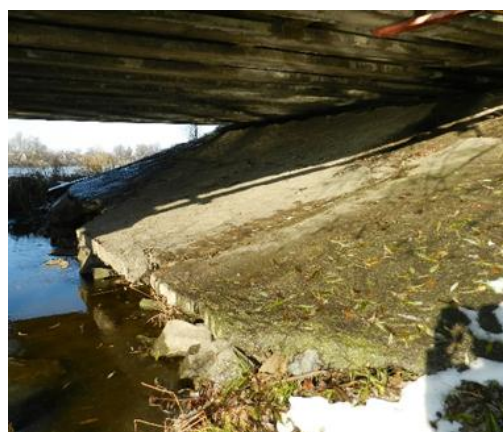
Рис. 3. Руйнування укріплення конусів берегової опори №4

**Стан підходів.** Підходами до мосту є примикаючі до нього ділянки вулиці м. Турбів. Покриття на підходах асфальтобетонне. Ширина проїзної частини 6,3–7,1 м. Сполучення мосту з насипом – без перехідних плит, унаслідок чого при в'їзді на міст з обох сторін утворились просідання до 40–60 мм і вибоїни, що створює тут пороги і загалом погіршує комфортність руху. Асфальтобетонне покриття підходів має незначну ямковість, на узбіччі в окремих прогонових місцях – вибоїни укосів. Відсутнє укріплення конусів насипу підходів.

- підходи – відремонтувати покриття, підсипати ґрунтом та спланувати узбіччя, виконати укріплення.

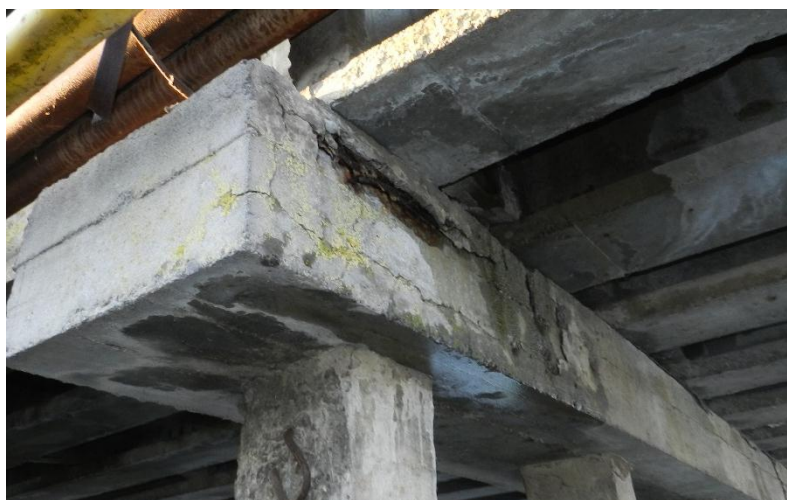
Рис. 4. Загальний вигляд опори №3 та пошкодження бетону насадки опори

коти, що й відкриті поверхні балок: деструкція поверхневих шарів бетону внаслідок карбонізації, висихання, замерзання – розмерзання, відшарування захисного шару бетону, оголення і корозія арматури, хоча загалом обсяги корозійних пошкоджень елементів опор значно менші, ніж балок. Насадки опор споруди, особливо в межах тротуарів, піддаються постійному замоканню. На насадках є сліди вилуговування бетону та корозії арматури (див. рис. 5). Виявлено поздовжні тріщини в бетоні верхньої частини насадок, руйнування бетону і корозію арматури. Окремі стики об'єднання насадок із палями виконані неякісно. Виявлено засміченість насадок опор.

- опори та фундаменти – ремонт стіни, відновлення захисного шару бетону;

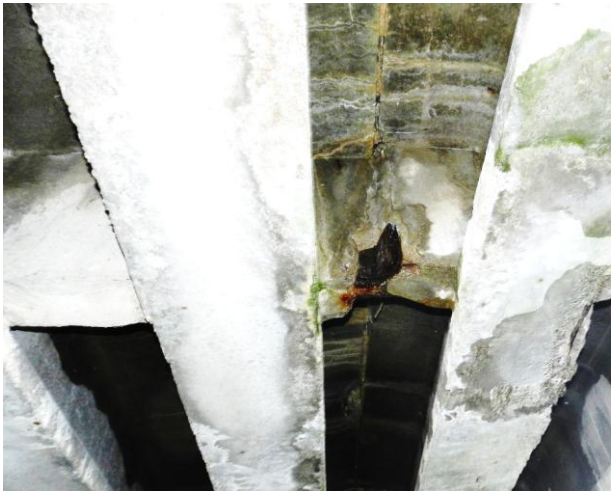
Рис. 5. Пошкодження з'єднання діафрагми та нижньої полицки балки у прогоні 2-3

При обстеженні силові тріщини у нормальних та похилих перерізах балок прогонових будов відсутні. Стан приопорних ділянок загалом задовільний. Відсутні характерні при перевантаженні сколи торців балок. Немає захисного шару в окремих стиках діафрагм між крайніми двома та трьома балками, корозії стикових накладок, розшарування металу. Наявні сліди протікання води через поздовжні стики балок. Міцність бетону балок визначали за боковою гранню. Бетон балок не має великого розкиду за міцністю. Клас бетону балок – С30/35...С35/45. Міцність бетону визначали методом пластичної деформації з використанням склеметра.

У струнобетонних балках в окремих місцях зафіксовано руйнування поверхневого шару бетону в нижній частині з оголенням струн, корозію арматури, обриви окремих стрижнів (рис. 5, 6).

- прогонові будови – відновити поздовжні шви, влаштувати гідроізоляцію;

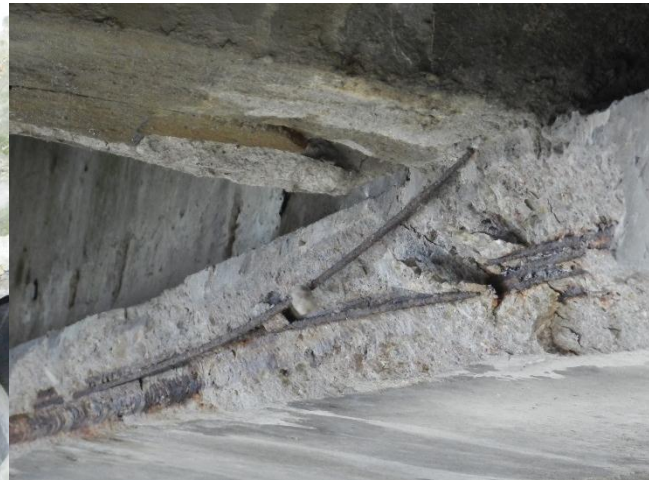
Рис. 6. Розрив арматури балки № 9 прогону 2-3
