O BUDOWNICTWIE WIELKOPŁYTOWYM W POLSCE

Keywords: large-panel construction, building diagnostics.

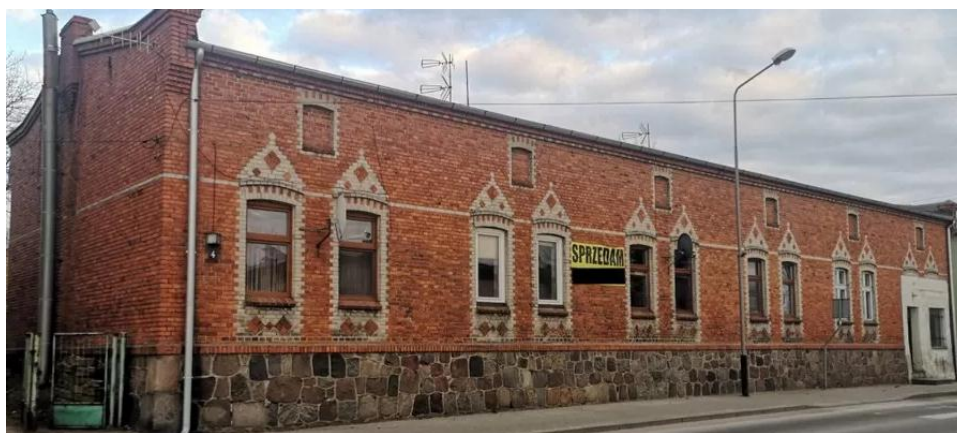
Rys. 1. Budynek mieszkalny ceglany wybudowany w 1910 roku

Wprowadzenie. Budownictwo mieszkaniowe w Polsce do około roku 1950 roku charakteryzowały tradycyjne metody budowania. Były to najczęściej obiekty murowane z cegły, i niektóre z nich przetrwały do dzisiaj i są nadal użytkowane (Rys. 1). Ponieważ

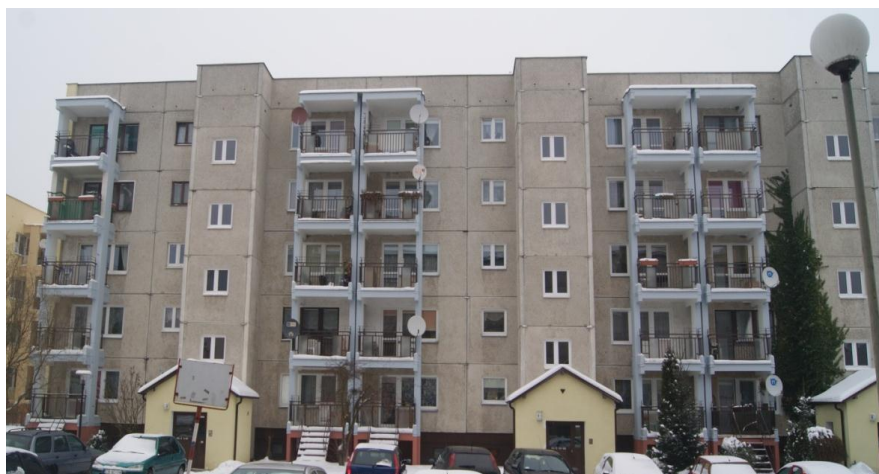
Rys. 2. Wygląd budynków budowanych w technologii prefabrykowanej

budynków mieszkalnych w krótkim czasie o konstrukcji przedstawionej na Rys. 2.

Wprowadzono tzw. typizację elementów, co spowodowało, że powstające budynki były do siebie podobne. Zakres prac na budowie został ograniczony do minimum, a większość elementów składowych obiektu wykonywano w specjalnych zakładach prefabrykacji i następnie montowano w sposób zmechanizowany na budowie. Powstawanie tego typu obiektów było więc wymogiem tamtych czasów i reakcją na zachodzące, gwałtowne zmiany demograficzne i gospodarcze. Ogromna skala braków mieszkaniowych musiała zaowocować budownictwem oszczędnym, gdyż obiekty te musiały powstawać w bardzo szybkim czasie. Należy podkreślić, że pierwsze budynki z wielkiej płyty budowano w latach 20. XX wieku w Holandii, Francji, Szwecji, Finlandii, a także Niemczech. Polscy inżynierowie zaczęli wzorować się właśnie na zagranicznych projektach i realizacjach.

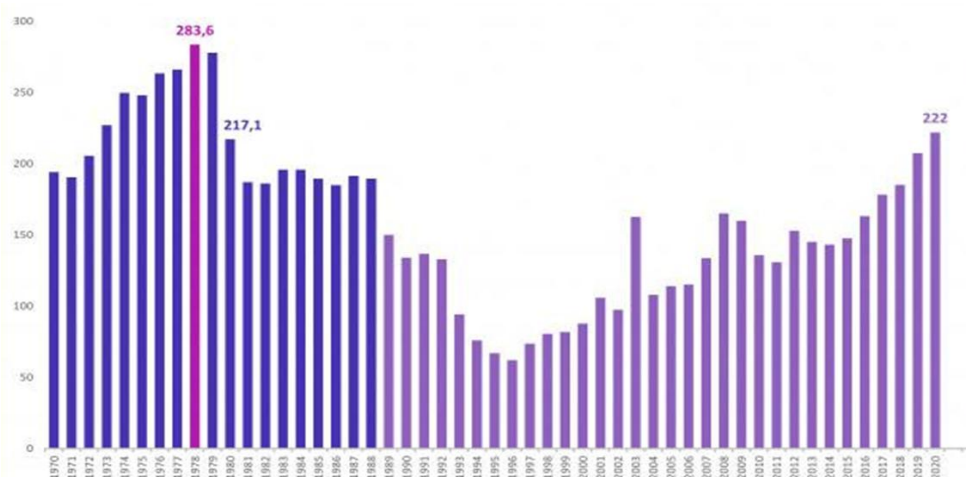
Rys. 3. Liczba wybudowanych mieszkań w latach 1970–2020 [2]

W latach 70. XX wieku wybudowano na obszarze całego kraju około 160 tzw. „fabryk domów” co spowodowało wzrost inwestycji mieszkaniowych w

Polsce, w tamtym okresie budowano nawet blisko 300 tysięcy mieszkań rocznie (Rys. 3).

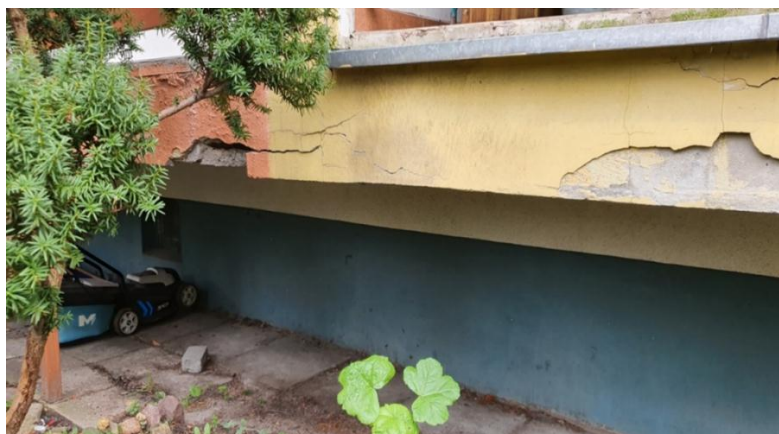
Rys. 6. Uszkodzenia płyty balkonowej w budynku wielkopłytkowym

- uszkodzenia warstw posadzkowych,
- uszkodzenia płyt balkonowych (Rys. 6),
- korodowanie siatki zbrojeniowej w płytach balkonowych i na ścianach loggii (Rys. 7),
- usterki obróbek blacharskich,
- usterki balustrad,
- poluzowane połączenia barierki ze ścianami zewnętrznymi.

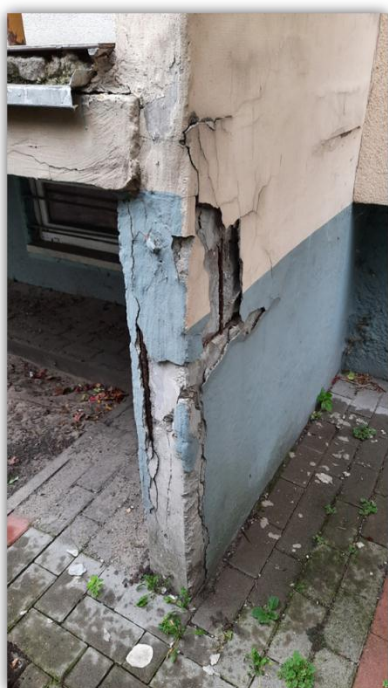
Rys. 7. Korodowanie siatki zbrojeniowej na ścianach loggii

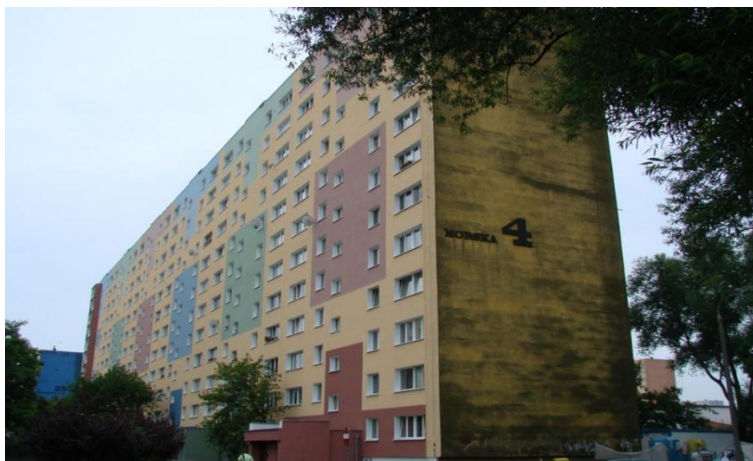
Rys. 8. Budynek wielkopłytowy po termomodernizacji

Przeprowadzone do tej pory w Polsce prace modernizacyjne w większości przypadków ograniczają się do prac termomodernizacyjnych (Rys. 8). Przy tym wszystkim nie dokonuje się kompleksowej oceny stanu technicznego tych budynków i określenia stopnia ich zużycia. Jest to szczególnie istotne, gdyż na tej podstawie powinny dopiero być przyjmowane koncepcje i zakresy rzeczowe prac remontowo-naprawczych. W obecnych warunkach polskich ma to fundamentalne znaczenie, ponieważ z niekwestionowanych powodów ekonomicznych nie ma możliwości, aby w najbliższych kilkudziesięciu latach budynki te zostały zastąpione nowymi obiektami, tak jak się to czyni obecnie np. w Niemczech i we Francji. Na podstawie przeprowadzonych badań, analiz i symulacji komputerowych zdecydowano tam o gruntownej modernizacji takich obiektów bądź ich rozbiórce.
