НЕДОЛІКИ ЗАЛІЗОБЕТОННИХ ВІДКРИТИХ БАСЕЙНІВ ПРИ ЗВЕДЕННІ І ТРИВАЛІЙ ЕКСПЛУАТАЦІЇ

Luchko Y., Nazarevych B., Hashchuk Yu. Damage and shortcomings of reinforced concrete outdoor pools during construction and long-term operation

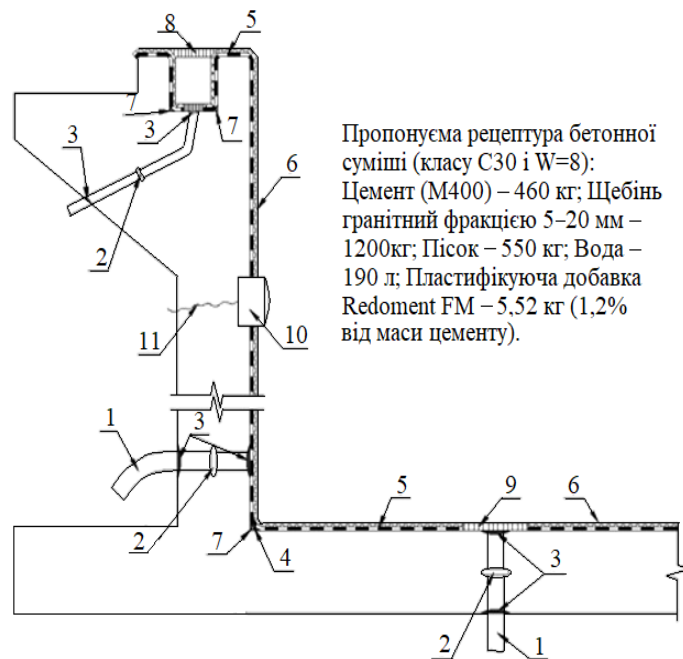
Рис. 1. Фрагмент типового розрізу басейну: 1 – випуск труби; 2 – уцілення труб за допомогою матеріалу Aquaflin-Cj13; 3 – зароблення труб матеріалом Asoflex-SDM; 4 – стрічка ASO-Dichtband-2000S (h=20 см); 5 – еластична мінеральна гідроізоляція Aquaflin-2K/M (білий); 6 – еластична мінеральна гідроізоляція Aquaflin-2K/M (білий) з пігментною пастою Adicor-SB04; 7 – падуга з матеріалу Asocret-RN; 8 – декоративна решітка переливного лотка; 9 – решітка зливного трапа; 10 – освітлювальний ліхтар; 11 – електрокабель

- неправильно виконано переливний лоток;
- відсутність деформаційного шва між басейном і пляжем створило низку протічок, блокування яких втратило зміст (рис. 1, *a, f*) [9];
- неправильно зароблені випуски труб, що призвело до появи місць протікання (182 шт.);
- неякісно виконана гідроізоляція ванни басейну, а також переливного лотка, що призвело до корозії бетону та арматури (рис. 1, *g, h*) [9].

Фрагмент типового розміру басейну наведено на рис. 1. На рис. 2 – план басейну з резервуаром запасу води та відповідними розмірами. На рис. 3 показано фрагменти розрізів та армування

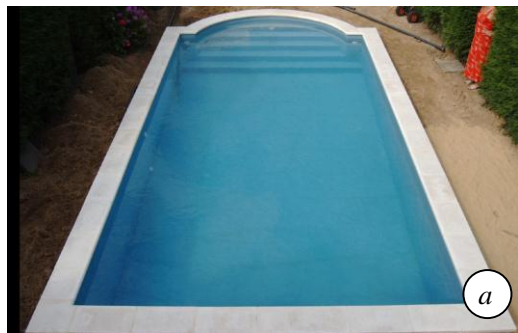
Рис. 4. Загальний вигляд збудованого басейну у приватній забудові (а); фрагмент залізобетонної індивідуальної ванни (б):

1 – залізобетонна ванна басейну; 2 – мінеральна еластична двоскладникова гідроізоляція;
3 – падуга; 4 – глиняний замок; 5 – наявний ґрунт

конструкції басейну. На рис. 4, *a* – загальний вигляд басейну у приватній забудові, а на рис. 4, *b* – фрагмент залізобетонної індивідуальної ванни.

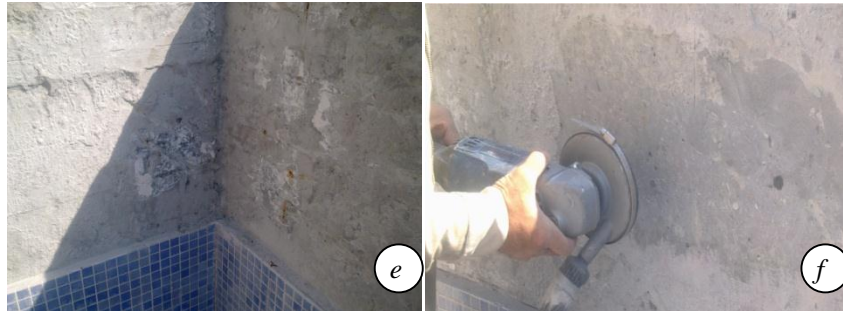
чашу відкритого басейну в Сокільниках. Здійснили фрезування бетонної конструкції в місцях, вказаних замовником (рис. 5), з яких почалося відшарування мозаїки, гідроізоляції та штукатурки.

Встановили, що залізобетонна конструкція не втратила своєї міцності, залишається непошкодженою і на ній не виявлено тріщин. Отже, процес сезонної зміни циклів замерзання і відлиги ще не встиг глибоко проникнути і повпливати на міцність залізобетонної конструкції (рис. 5).

Проте, на нашу думку, в результаті зміни сезонних циклів відбувся значний вплив на поверхнево-оздоблювальні шари чаші басейну, що й спричинило протягом останніх кількох років, у результаті скресання льоду, поступове підривання фуґи і проникнення в деяких місцях води під мозаїку (рис. 5, *a, b, c*), а в результаті нового циклу замерзання – далі в глибину гідроізоляції і штукатурки (рис. 5, *e*).

До того ж, додалися відсутність щорічного обстеження і поточного косметичного ремонту оздоблювальним матеріалом, завдяки яким можна було б запобігти формуванню осередків проникнення агресивних рідин (вода, поєднана з басейновою хімією) в міжмозаїчний простір (рис. 5, *a, e*), вимивання фуґи і послаблення гідроізоляційних шарів, що спричинило проникання води у штукатурний шар, а отже – поступове подальше руйнування штукатурного шару у процесі замерзання води.

Рис. 5. Характерні пошкодження конструкції басейну Сокільники:

a; b – руйнування на окремих ділянках стін і протікання агресивної води; c; d; e – посилене руйнування оздоблюваного матеріалу та сформованого осередку проникнення агресивних рідин у міжмозаїчний простір, вимивання фуги і послаблення ізоляційних шарів; f – фрезування бетонної поверхні у місцях замокання

2. На підставі результатів обстеження відкритого басейну тривалої експлуатації у м. Сокильниках встановлено, що технічний стан залізобетонних конструкцій стін і днища задовільний згідно з категорією 3 [12]. Ступінь розвитку виявлення пошкоджень на час проведення обстеження дає змогу

однозначно стверджувати, що вони суттєво не впливають на характеристики басейну. Необхідно відновити поверхню стін і днища (методом фрезування) та поверхневий гідроізоляційний (оздоблювальний шар) сучасними матеріалами і технологіями.

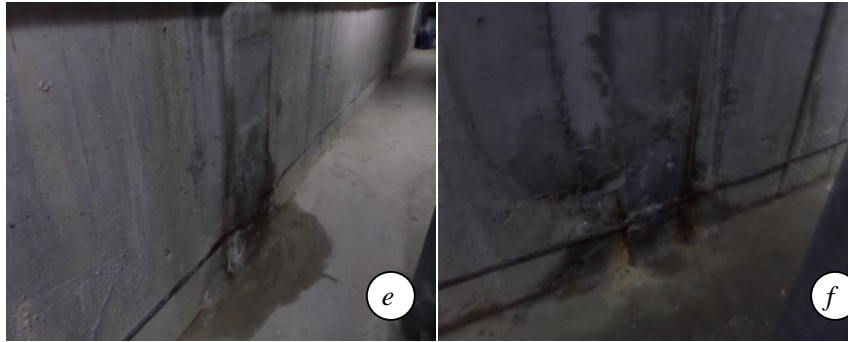
Розглянемо ще приклад тривалої експлуатації в районі Сихова у м. Львові. Тут загальний стан конструкції басейну значно гірший. На рис. 6 бачимо значну кількість пошкоджень і недоліків (недбайливого ставлення) тривалої експлуатації. Зокрема практично зруйнований матеріал поверхнево-оздоблювального шару, протікання забрудненої води стін та на стику стін і горизонтальної частини басейну (рис. 6, a, f), розпочаті процеси карбонізації бетону.

Рис. 6. Характерні дефекти і пошкодження басейну Сихів: а – початкове руйнування бетонної стінки назовні, початок карбонізації бетону (причина активного конденсації); б; с; f – точкове замокання вертикальних швів у нижній частині; e; d – вигляд незначного замокання монтажних швів (вигляд знизу) з технічного поверху

3. Під час дослідження відкритого басейну в районі Сихова у м. Львові виявили низку пошкоджень і недоліків тривалої експлуатації: зокрема конструктивних пошкоджень монолітних залізобетонних стін і днища басейну. Для відновлення монолітних залізобетонних конструкцій доцільно застосувати ремонтну систему РСС фірми «PAGEL», а посилити знизу днище басейну (за необхідності) – методом аплікації композитних стрічок на базі епоксидних смол з вуглецевими волокнами, які анкерувати композитними матами, приклеєними епоксидним клеєм Resin 55; омолодити й вирівняти поверхні стін і днища та виконати новий гідроізоляційний оздоблювальний шар сучасними матеріалами і технологіями.
